# はじめに

バスキュラールアクセス(以下VA)は透析を行うために不可欠なものであり、患者にとって生命を支えるライフラインといえる。当院ではVAプロジェクトチーム(以下VAチーム)を2007年に発足、VAチェックの実施、VAマップ作成、VAエコー施行時透析室スタッフが同席し、情報共有を行うなど活動を行っている。昨年、ポータブルエコーを購入、エコー下穿刺を導入した。この取り組みを含め、VAチームの活動について報告する。

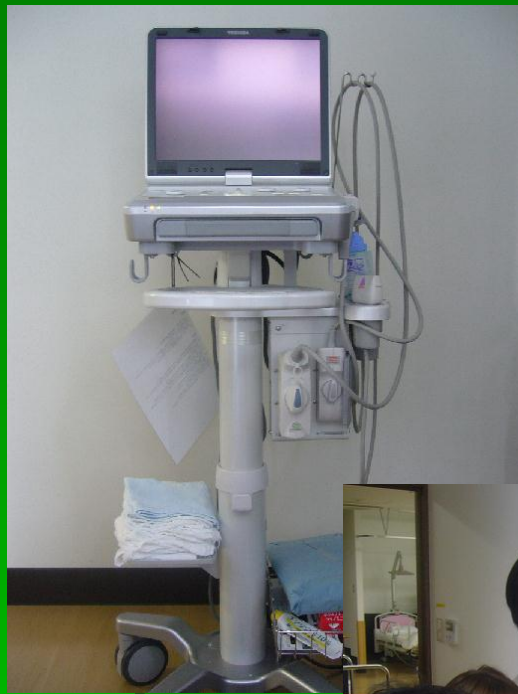
今回購入したポータブルエコー。ベッドサイドに簡単に携行できる。

東芝 SSA-640A

7.5MHZ、リニア探触子使用
