# 従来の概念を変える 穿刺ミス0への取り組み

(医) 社団つばさ つばさクリニック

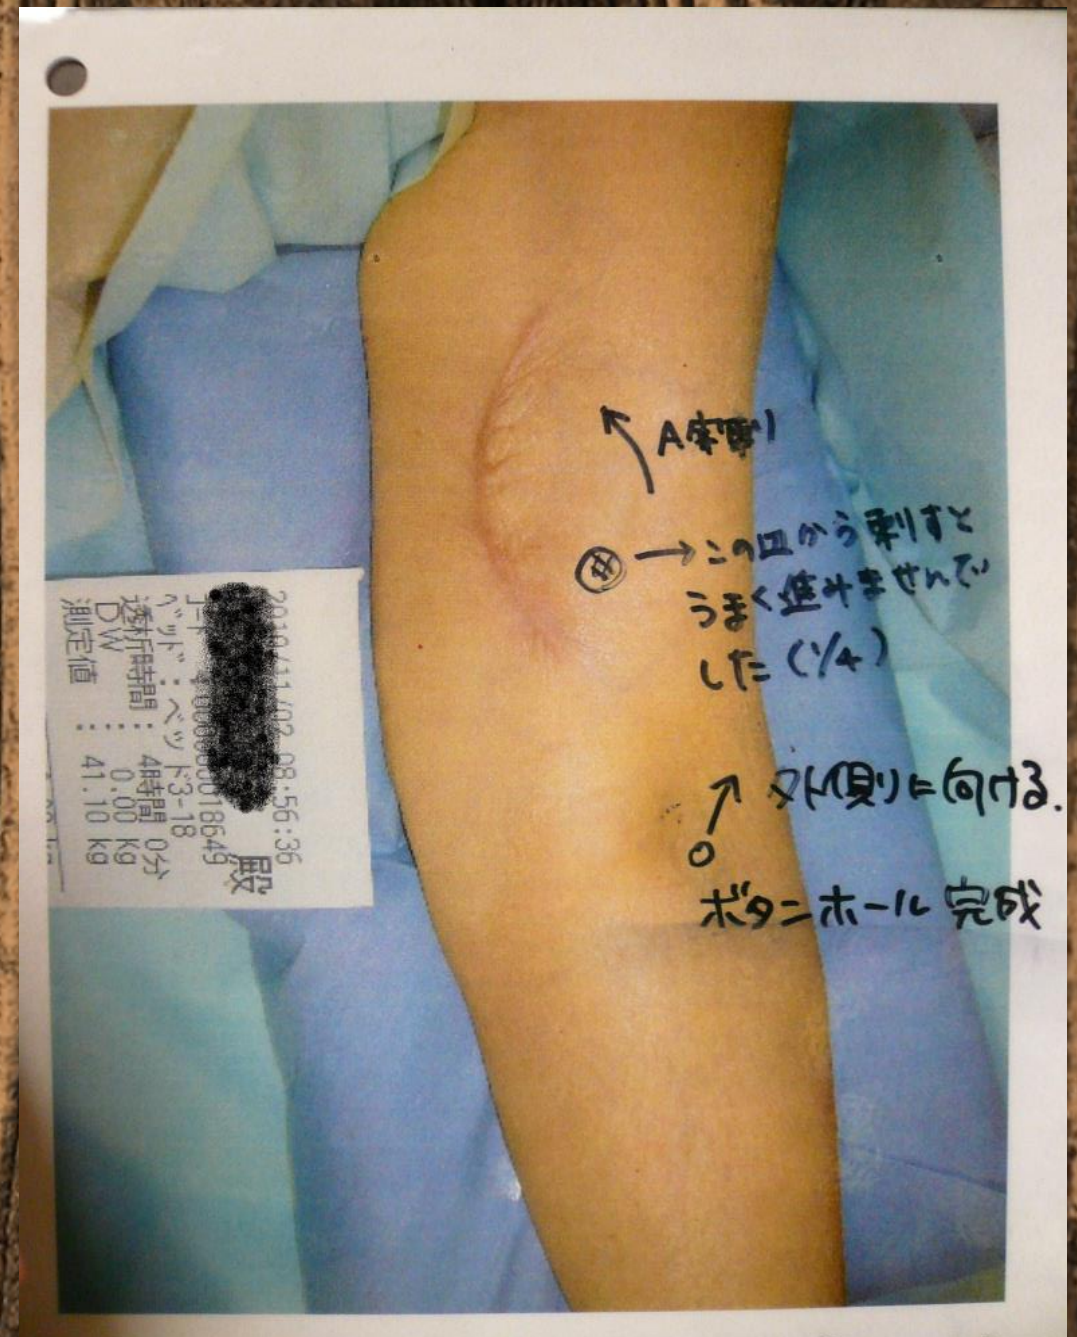
## ボタンホールの作製

入りやすい向き等を記入

- ボタンホール作成やエコー下穿刺導入により穿刺経験が浅いスタッフの失敗率が減少した  
また、VAマップの活用方法の見直しにより、全体の失敗率も減少した。
- 「穿刺ミスを防ぐシステム」を標準化にすることで成功を重ね、成功体験が結果的に「穿刺技術の向上」にも繋がったと考える。
- 個々の患者に合わせた穿刺法を選択する事で、今後も「穿刺ミス0」を目指していきたい。

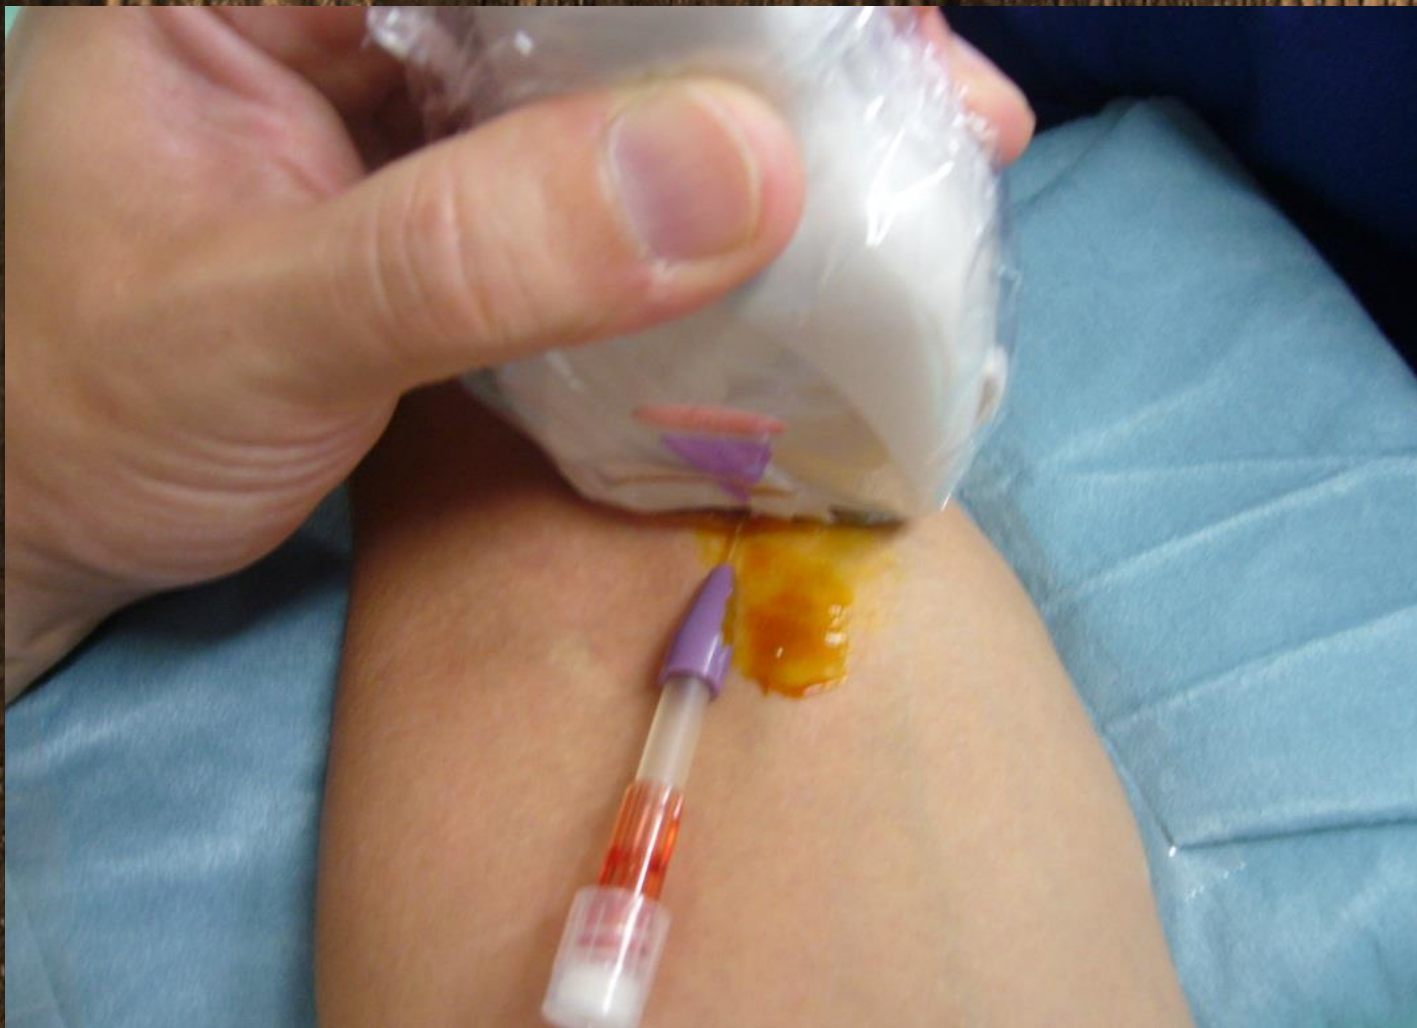
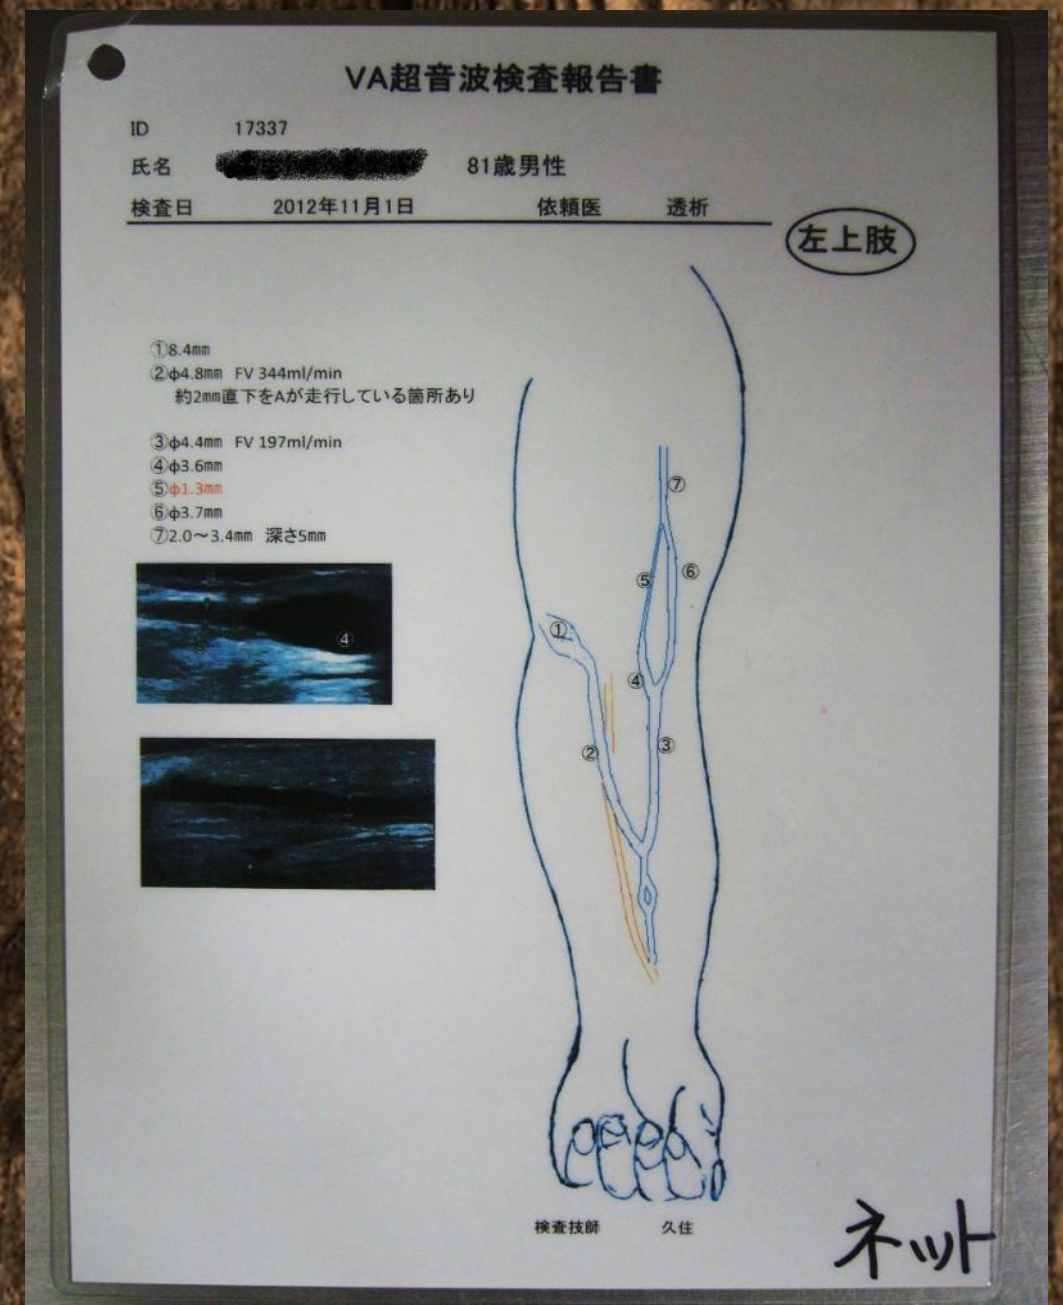
エコー下MAP

エコー下穿刺の導入

エコー下穿刺可能スタッフ: 13名(18名中)

並行動脈・狭窄部位の確認

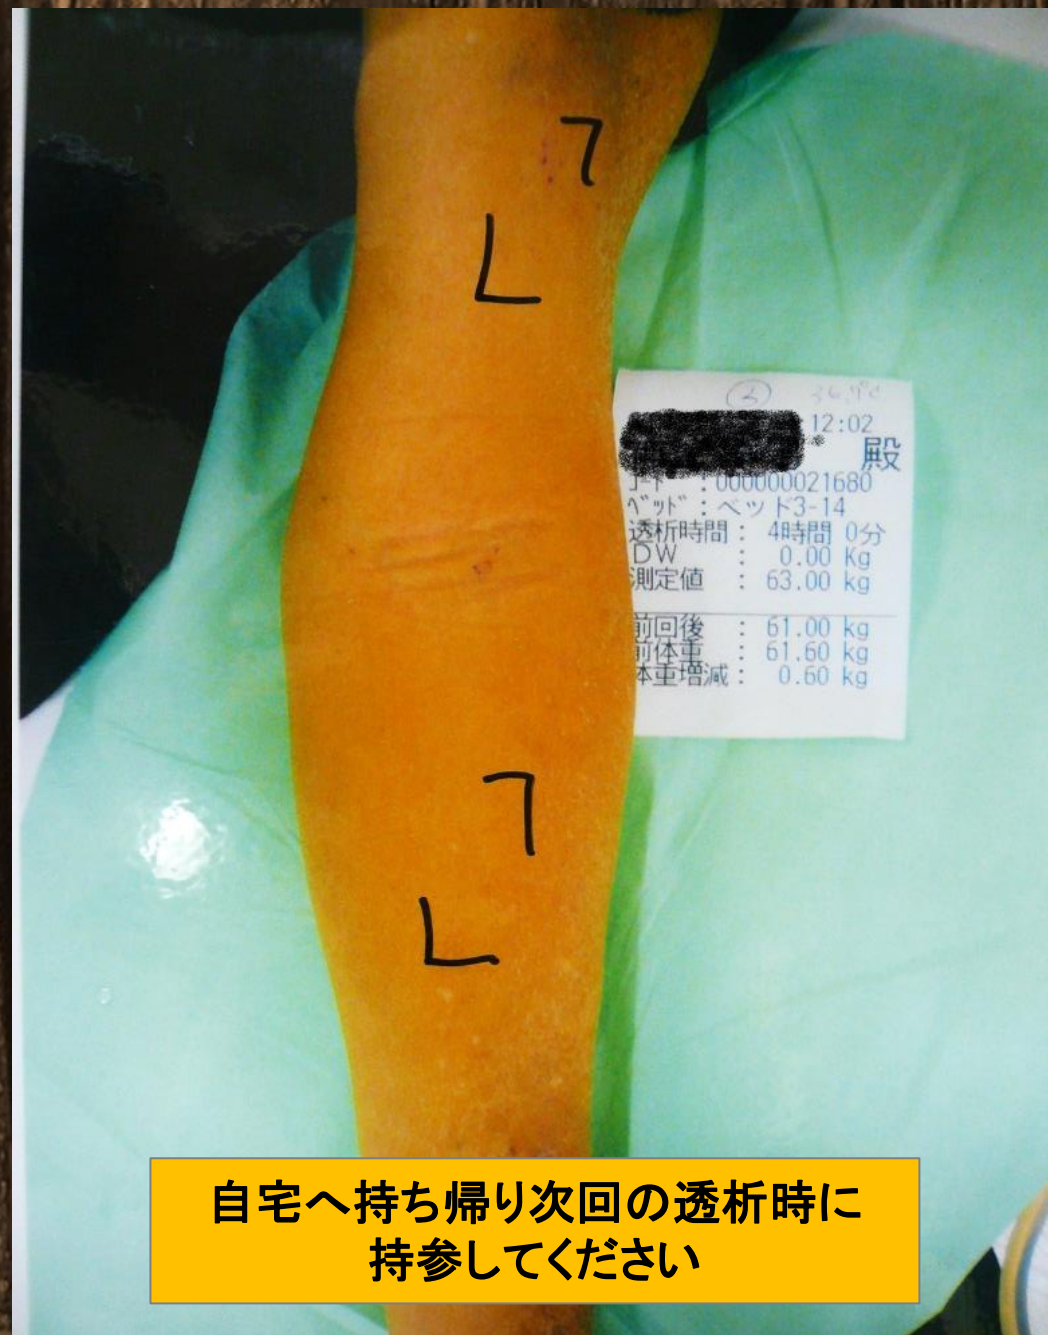
③、④リドカインテープ  
貼用部位の指定

- 当院では2種類(エコー図・シヤント写真)のVAマップを利用し、情報共有(穿刺困難部位・狭窄部位・インターベクション歴等)を行っていたが、情報量が少なく効果的に利用出来ていなかった。その為記載内容や活用方法の見直しが必要であると考えられた。
- 穿刺困難部位での穿刺ミスが多かったことから穿刺困難部位だけでなく、穿刺容易部位の情報を共有する必要があると考えられた。
- リドカインテープ貼用により穿刺部位が限定された為、穿刺困難部位へ穿刺せざるを得ず、穿刺ミスにつながったと考えられた。
- 以上の考察と「穿刺ミスの原因①～⑤」に対し、3つの対策を立てた。
